1月11日に発生した大島大橋送水管破断事故について

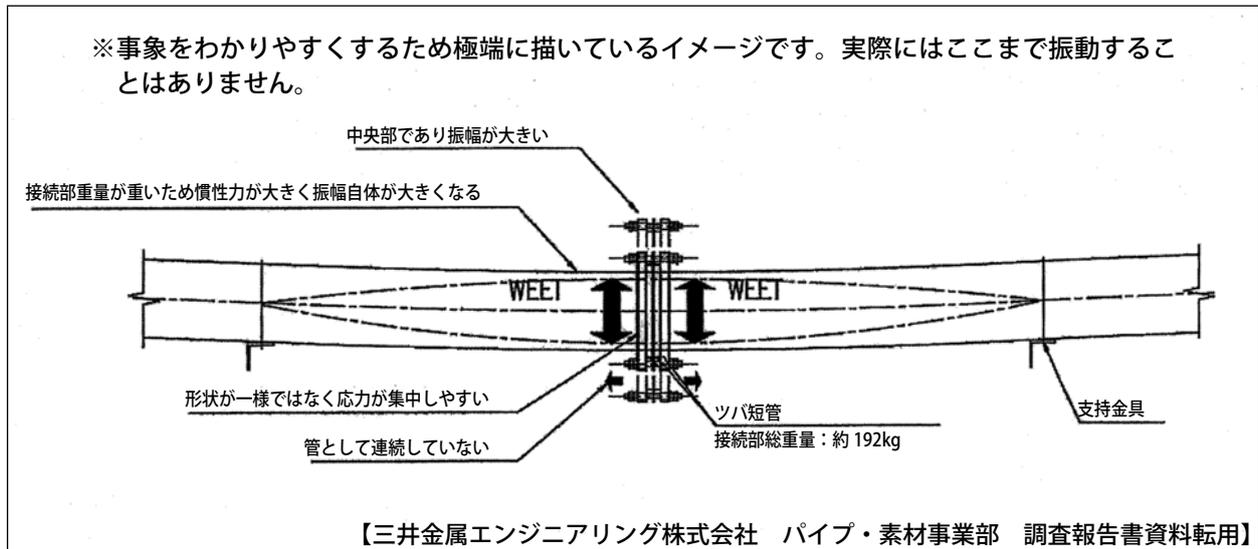
破断部分の破壊・非破壊検査を行った結果、送水管の品質には問題や劣化は見られず、下図の「ツバ短管」と呼ばれる継手下部で疲労破壊の痕跡が見られました。

このことから、支持金具間の中央部に継手があり、かつ192kgの荷重がかかっていたため、通行車両の断続的な振動が増幅され、継手が疲労破壊したことが破断につながったと推定されます。現在は、下図のように中央部から継手をずらし、かつ軽くすることで振動を小さくしています。

2カ月毎の目視点検を毎月の実施に変更し、他の接続部分の探傷検査の実施や、送水管のたわみ量の測定値を目安に支持金具の増設を検討します。
