周防大島町
トンネル・カルバート長寿命化修繕計画

令和7年12月

山口県周防大島町産業建設環境部

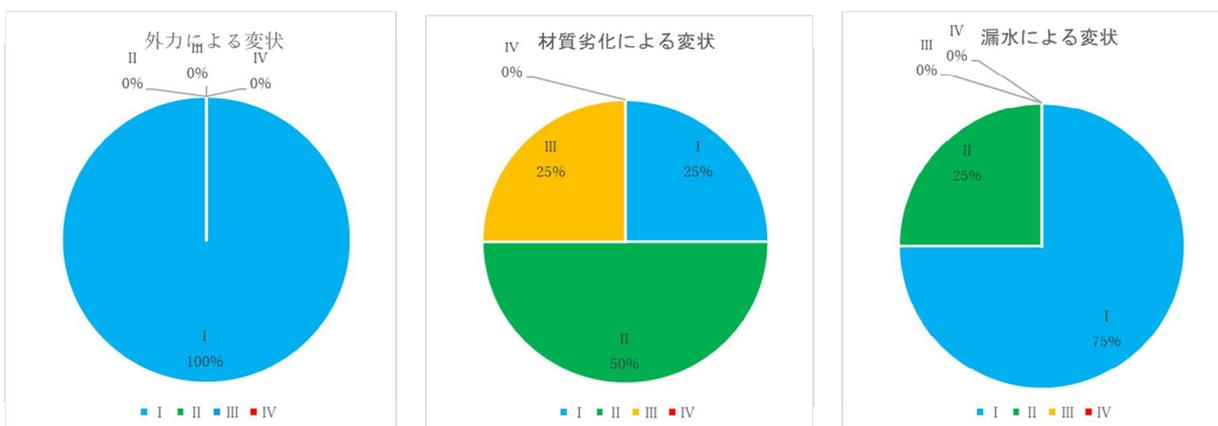
■火畑カルバート（カルバート）Ⅲ判定 全4スパン L=18.0m

点検結果による判定区分は、和田隧道が昨年度補修工事を実施したことでⅢはなくなりましたが、火畑カルバート及び情トンネルにおいてⅢが残っているため、老朽化による維持管理費用の増大が予想されます。そのため、定期的な点検・診断により施設の状態を正確に把握し、その結果に基づき、必要な対策を適切な時期に、着実かつ効率的・効果的に実施する必要があります。

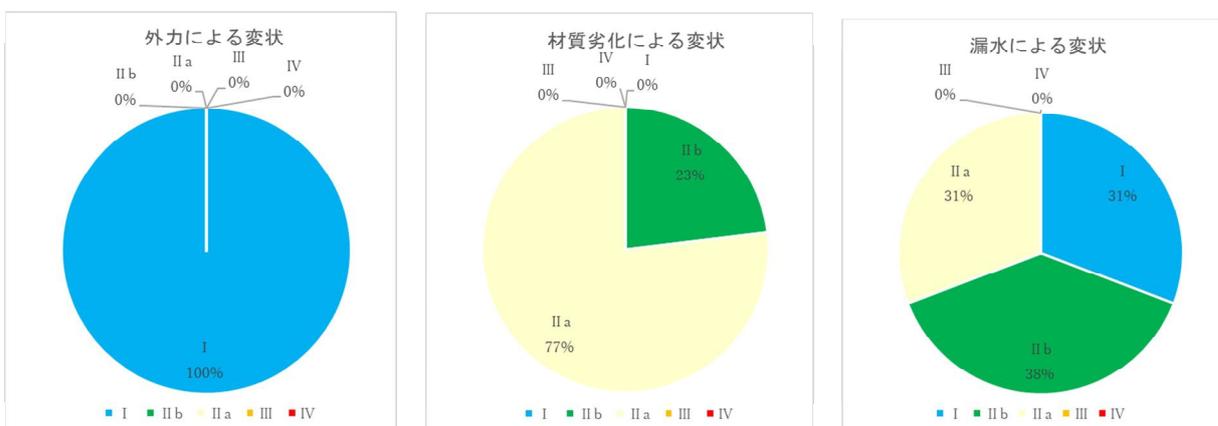
■志佐隧道（トンネル）Ⅱa判定 全13スパン L=97.0m

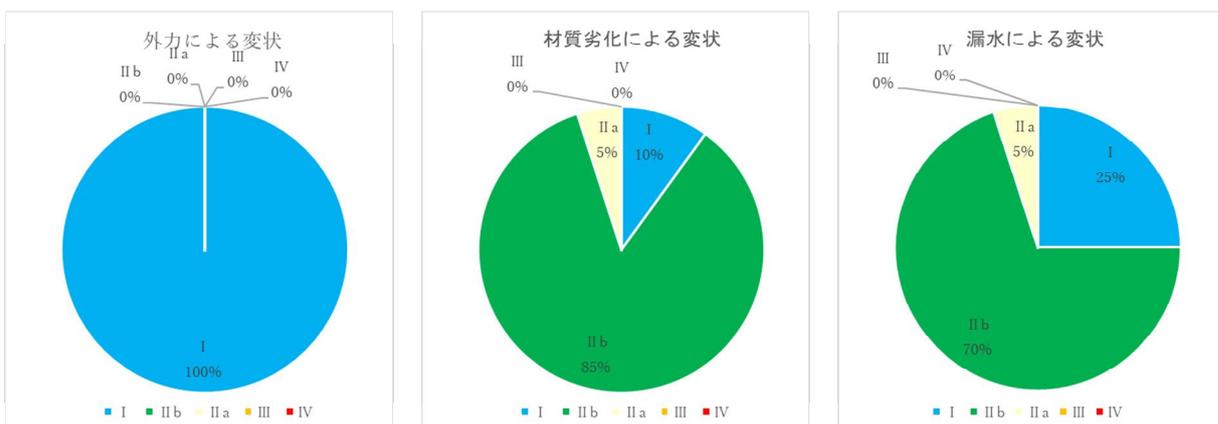
■和田隧道（トンネル）Ⅱa判定 全20スパン L=138.0m

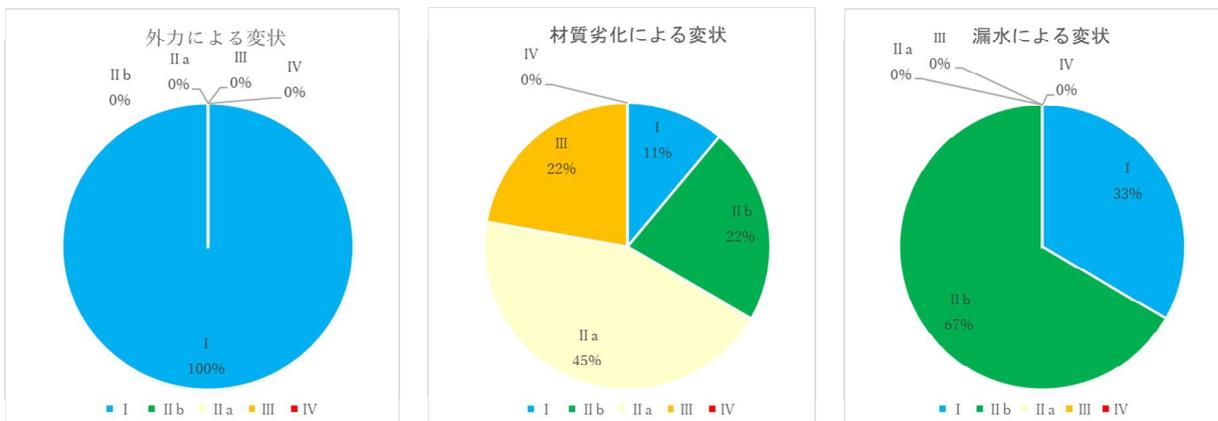
■情トンネル（カルバート、トンネル）Ⅲ判定 全9スパン L=31.7m
