大島大橋の送水管が破断しほぼ全域で断水に

送水管は設置から21年

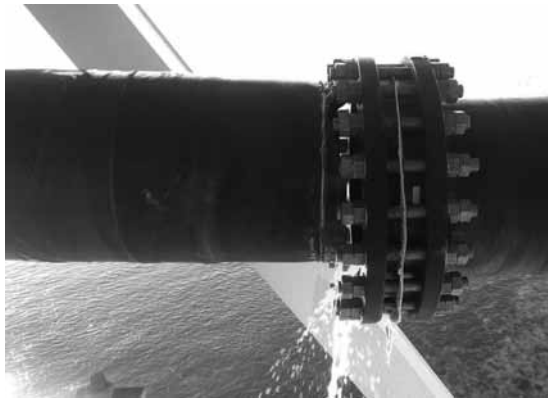
1月11日、柳井地域広域水道企業団から周防大島町に浄水を供給するため大島大橋に添架している送水管（直径約45センチメートル）が大島側から80メートル付近の接続部分で破断し、水が漏れていることが確認されました。これにより配水池への送水ができなくなったことから、広域水道企業団が送水を中断し送水管の復旧作業を実施。1月13日午後8時頃には復旧作業が完了し送水が再開され、配水池への貯水と管の洗浄などを行いながら、段階的に各家庭への給水を行い、1月21日にはすべての地区で断水が解消されました。

▶漏水する送水管の破断箇所（柳井地域広域水道企業団提供）

現在、送水管の破断箇所を製造元が持ち帰り原因を調査していますので、結果が明らかになり次第お知らせしていきます。

現在、水道企業団と製造元が原因を調査中ですが、原因究明後は再発防止に取り組んでまいります。
