周防大島町
トンネル・カルバート長寿命化修繕計画

令和5年3月

山口県周防大島町産業建設環境部

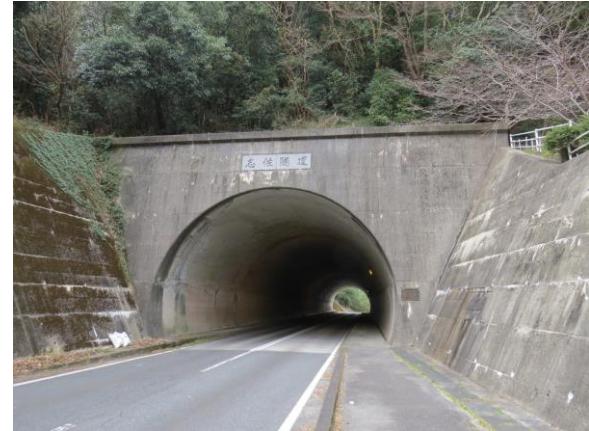
(1) 志佐隧道

- ・所在地：周防大島町大字小松開作
- ・町道名：町道小松開作志佐線
- ・竣工年：昭和57年
- ・延長：L=97.0m
- ・道路幅員：W=7.5m
(車道5.5m+路肩0.25m×2+歩道1.5m)
- ・有効高：h=4.5m
- ・施工方法：矢板工法

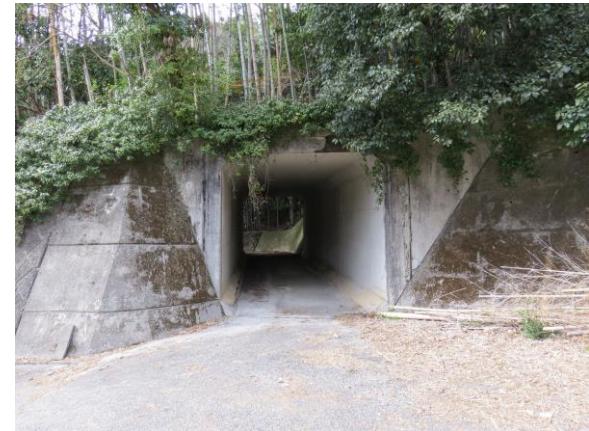
(2) 火畑隧道 (Hibata Tunnel) (ボックスカルバート)

- ・所在地：周防大島町大字久賀畑能庄
- ・町道名：町道火畑線
- ・竣工年：昭和52年
- ・延長：L=18.0m
- ・道路幅員：W=3.5m
- ・有効高：h=3.5m
- ・施工方法：開削工法

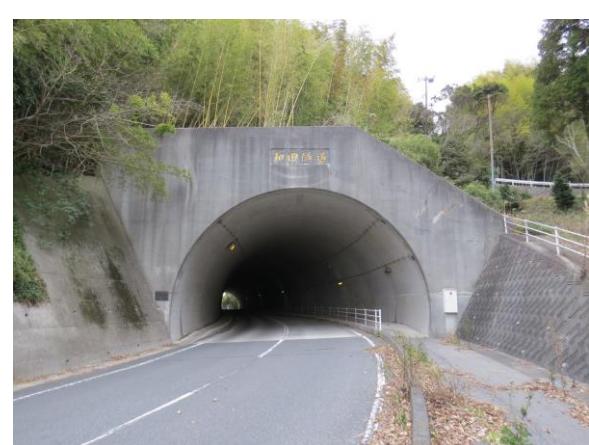
(3) 和田隧道

- ・所在地：周防大島町大字内入
- ・町道名：町道内入小泊線
- ・竣工年：平成2年
- ・延長：L=138.0m
- ・道路幅員：W=9.0m
(車道6.0m+路肩0.5m×2+歩道2.0m)
- ・有効高：h=4.5m
- ・施工方法：矢板工法

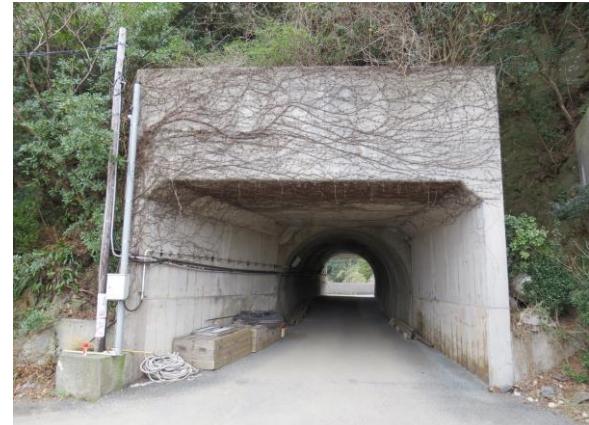
(4) 情隧道 (Nasake Tunnel) (一部ボックスカルバート)

- ・所在地：周防大島町大字伊保田
- ・町道名：町道本浦伊ノ浦線
- ・竣工年：昭和35年
- ・延長：L=31.7m
- ・道路幅員：W=4.0m
- ・有効高：h=2.7m
- ・施工方法：矢板工法、開削工法

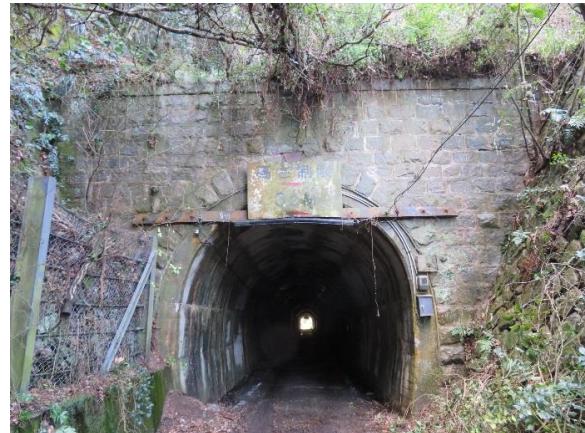
(5) 沖浦隧道

- 所在地：周防大島町大字戸田
- 町道名：町道出井津海木線
- 竣工年：大正10年
- 延長：L=128.0m
- 道路幅員：W=3.5m
(車道2.5m+路肩0.5m×2)
- 有効高：h=3.2m
- 施工方法：矢板工法

なお沖浦隧道については、定期点検結果が健全度IV判定と判断され現在は通行止めとしており、近くに代替路（県道4号）も存在するため、本計画の対象外としています。

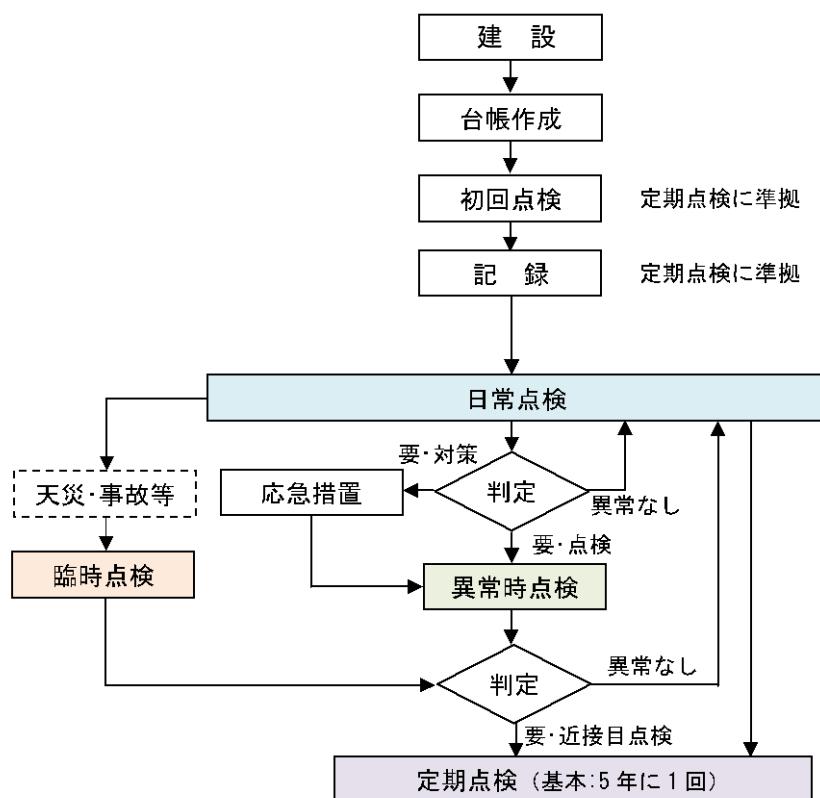
図1.2 点検の基本的なフロー（建設～定期点検）

以下に各点検の基本的なフローを示します。

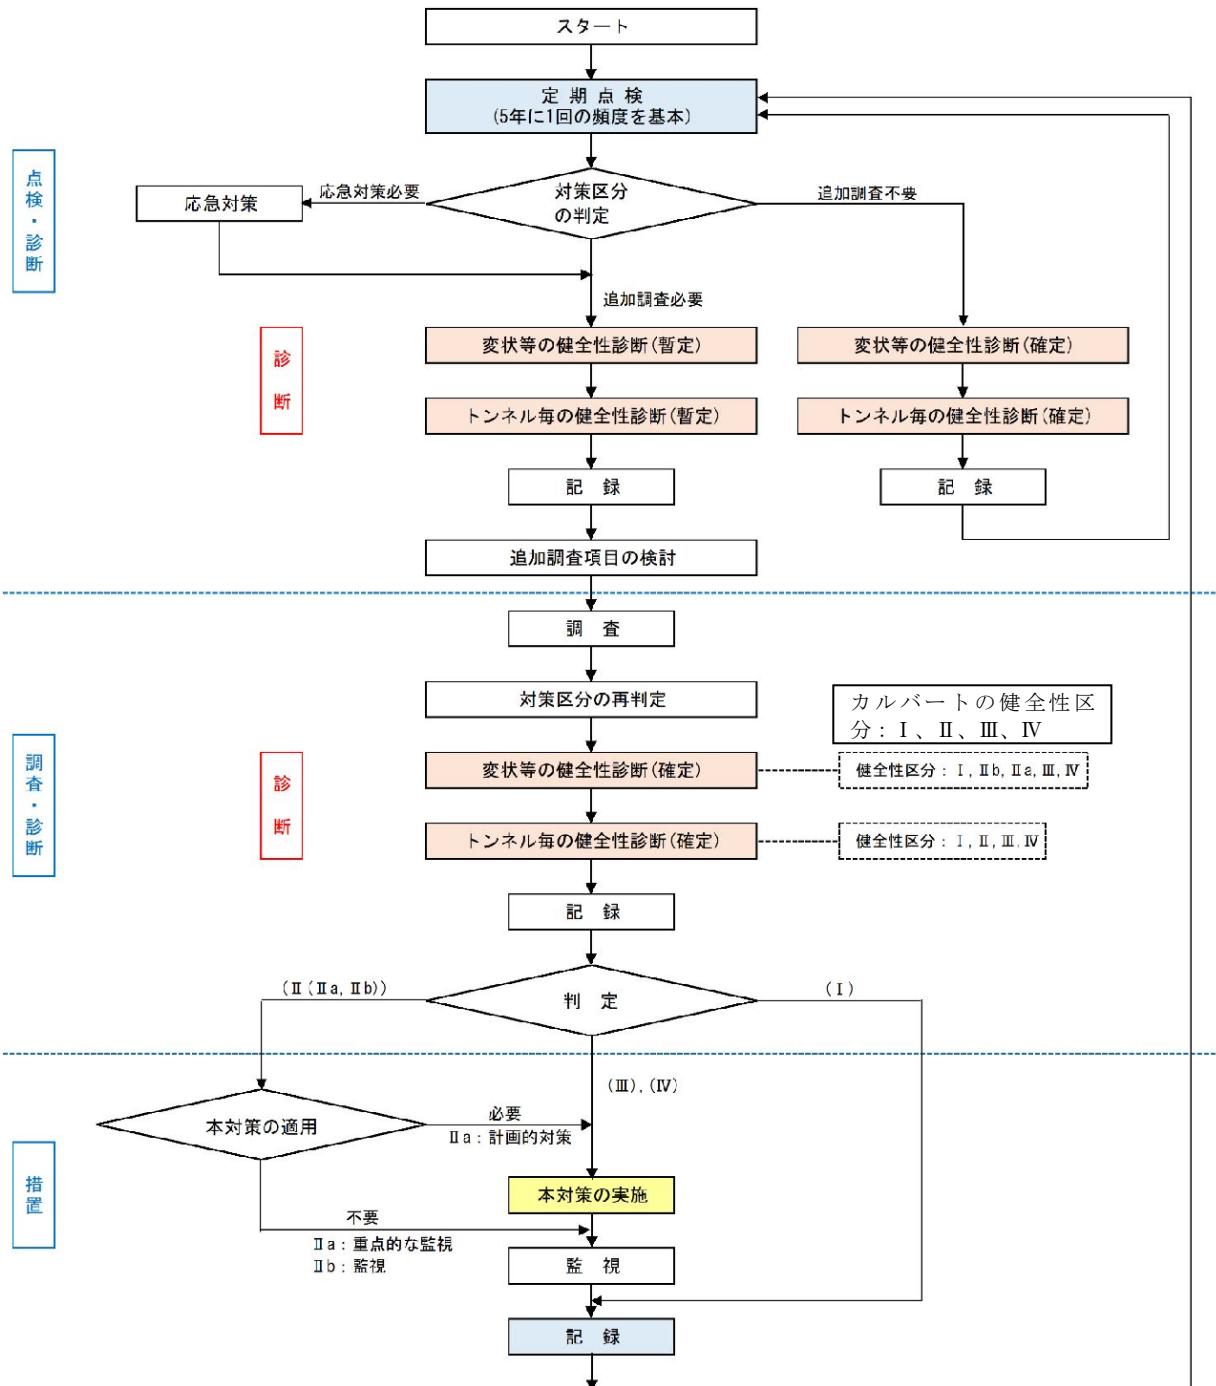
図1.3 道路トンネルのメンテナンスサイクルの基本的なフロー

トンネルの維持管理では、メンテナンスサイクル（点検、診断、措置、記録）を確実に持続させていくことが重要です。

道路トンネルのメンテナンスサイクルの基本的なフローを以下に示します。カルバートについても準用します。

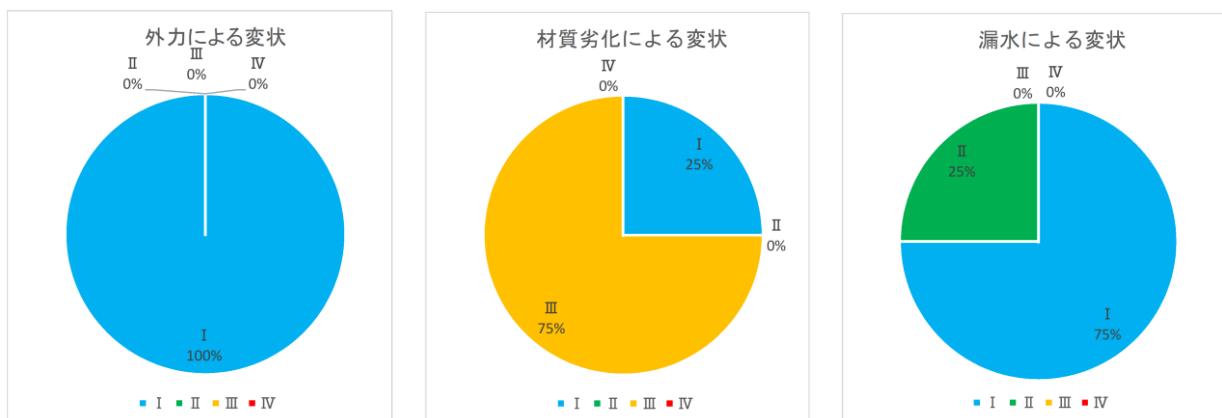
周防大島町ではトンネルの現状を把握するため、近接目視点検及び打音検査（点検ハンマーを用いた打診）により定期点検を行いました。そして点検結果をもとに、点検要領に基づき判定を行いました。点検は2019年3月（1回目）に実施しました。判定の結果は下図の通りであり、スパン毎の判定から算出しています。

■火畠隧道（カルバート）Ⅲ判定 全4スパン L=18.0m

点検結果による判定区分はほとんどがⅢであるため、今後、老朽化による維持管理費用の増大が予想されます。そのため、定期的な点検・診断により施設の状態を正確に把握し、その結果に基づき、必要な対策を適切な時期に、着実かつ効率的・効果的に実施する必要があります。

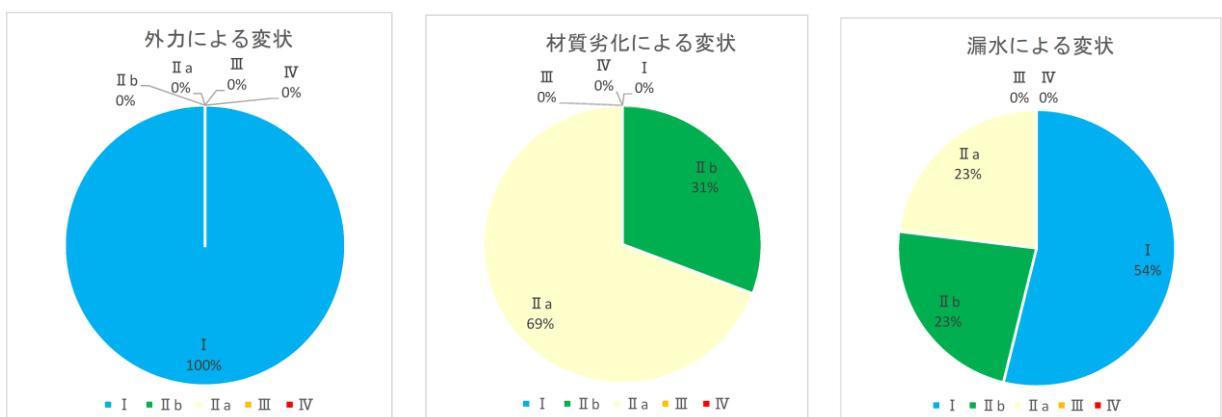
■志佐隧道（トンネル）Ⅱa判定 全13スパン L=97.0m

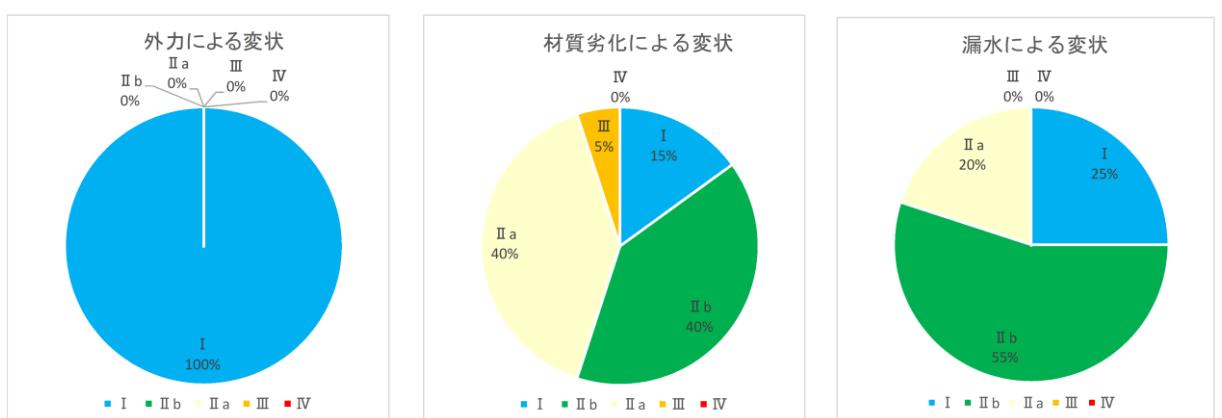
■和田隧道（トンネル）Ⅲ判定 全20スパン L=138.0m

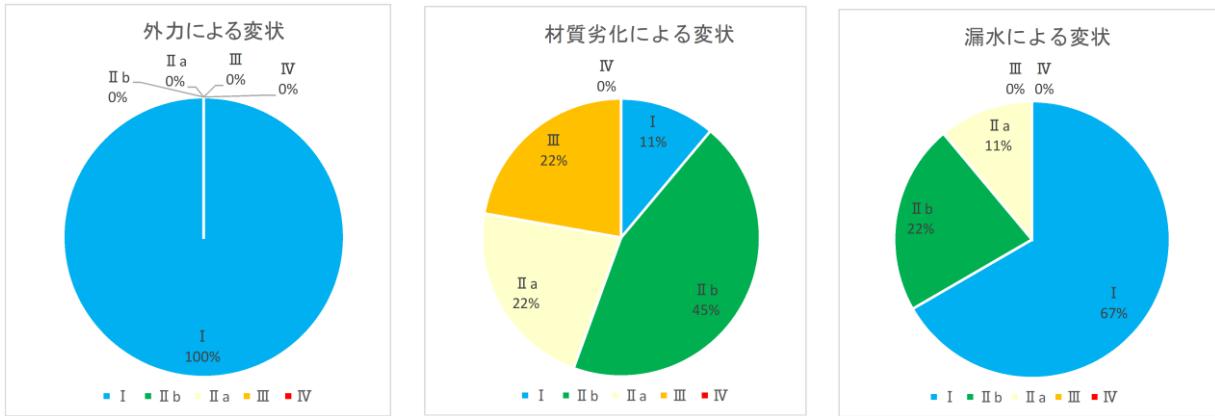
■情トンネル（カルバート、トンネル）Ⅲ判定 全9スパン L=31.7m

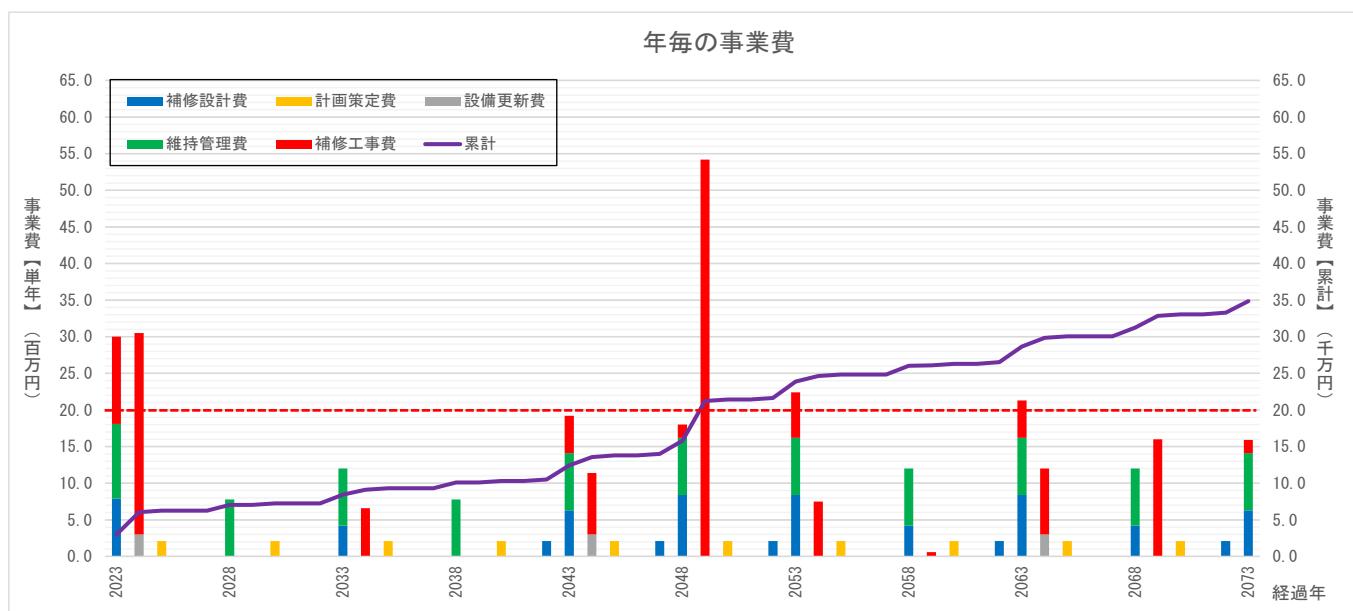
上記の算定条件による対策費用の概算は下図のとおりです。

- ① トンネル本体の各変状に対する健全度評価結果（判定区分）を踏まえ、劣化予測を行った上で、対策必要年数や施工年度を設定します。
- ② 各変状の対策工は、対策工法リストの代表的工法を選定します。
- ③ 対策工の数量を算定し、対策費用を算定します。
- ④ 対策工が必要となる年度に対策費用を計上します。
- ⑤ 対策工に応じた再対策年数が経過した年度に、再度同額の対策費用を計上します。

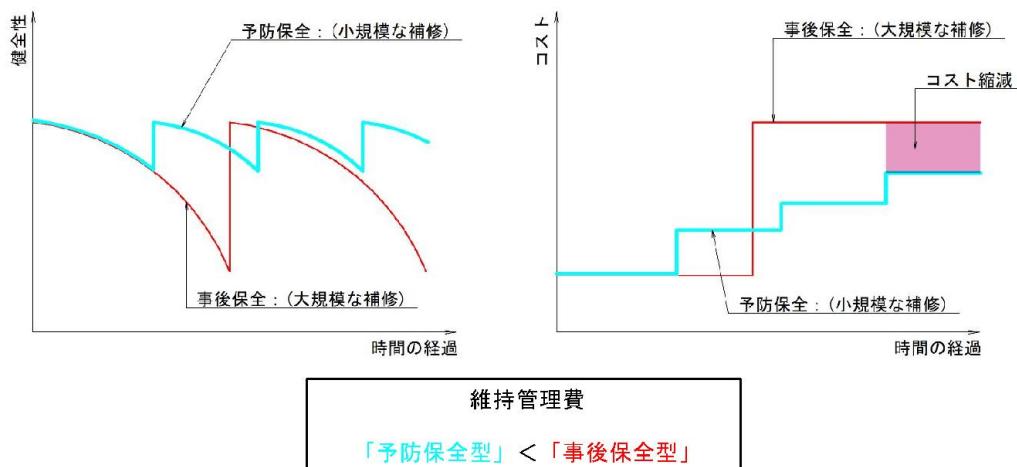
図3.1 事後保全型と予防保全型のイメージ

措置の実施手法について、これまでの対処療法的な維持管理手法（事後保全型：健全度IIIになってから補修）から、定期的な点検結果に基づく計画的な維持管理手法（予防保全型：健全度IIIになる前（IIa）に補修）に転換することにより、中長期的な維持管理のトータルコストを縮減することが可能となります。

図3.1に事後保全型と予防保全型のイメージを示します。

トンネルおよびカルバート本体工は様々な原因により経年劣化が進行しますが、変状が顕著になってから対策を講ずると大規模な補修が必要となり、評価期間全体で考えた場合、対策費用が増大することが懸念されます。このため、定期的に点検を行い、異常を早期に確認した上で、計画的な修繕を行うことが重要となります。

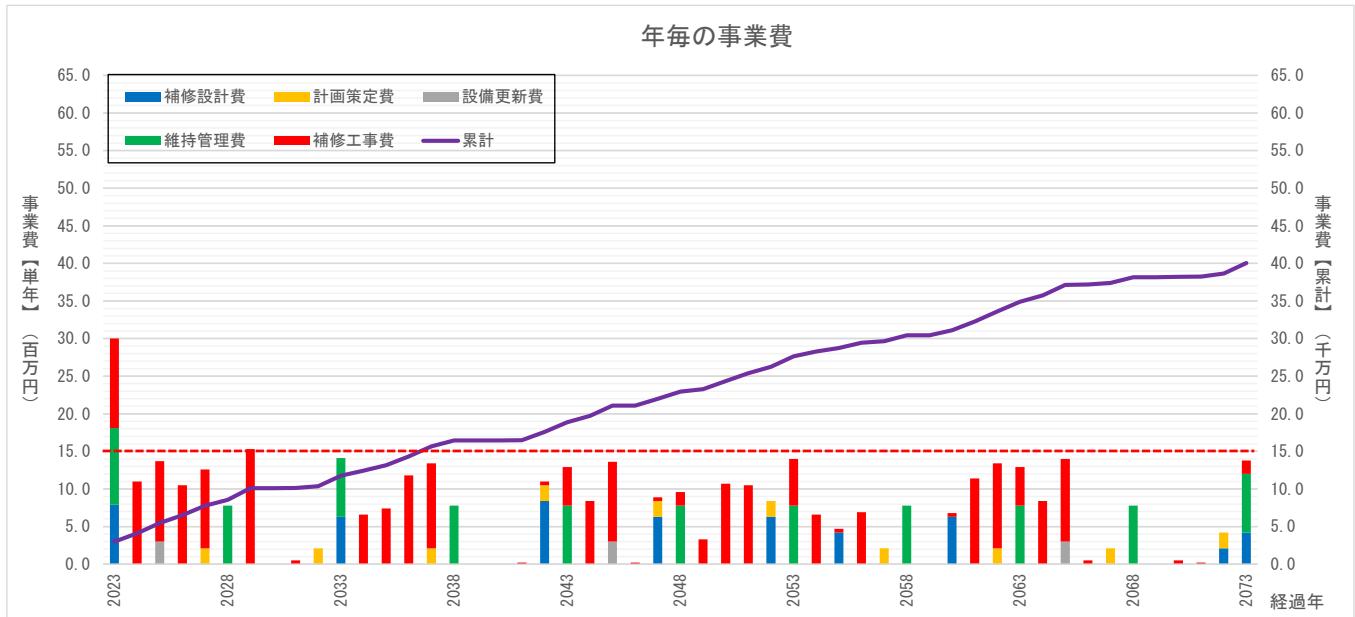
1. 9. 8算定結果における必要予算の平準化を行いました。
